QUY TRÌNH SỬA CHỮA HỘP GIẢM TỐC H3KM18A

CÔNG TY TNHH THƯƠNG MẠI VÀ CÔNG NGHIỆP PHƯƠNG ĐÔNG

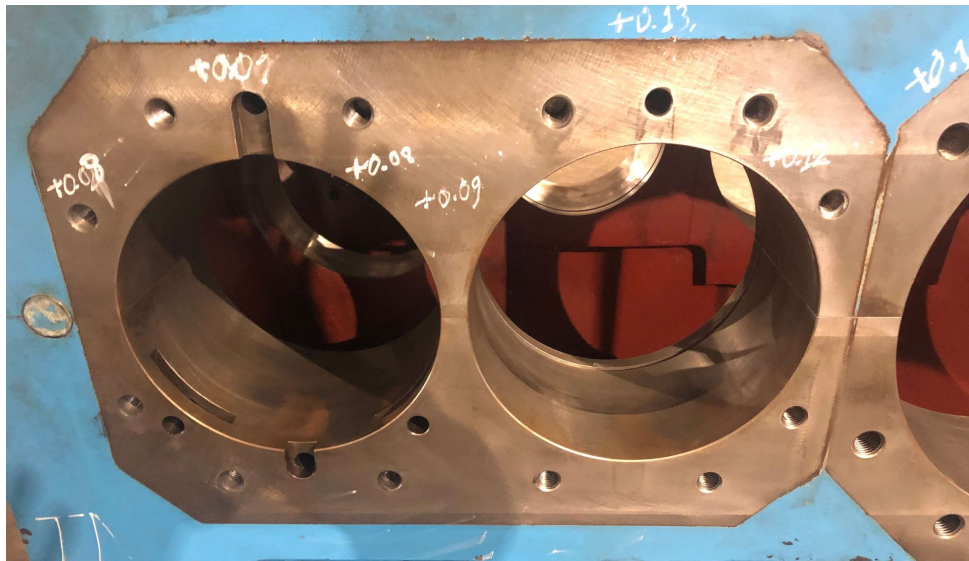
+ Các lỗ gôi bi trên vỏ hộp giảm tốc bị oval, bị mòn không đảm bảo dung sai lắp ổ bi : Do làm việc trong điều kiện tải trọng lớn trong thời gian dài.

+ Đối với các vị trí gôi bi và khe hở vỏ hộp giảm tốc cần phục hồi lại kích thước ban đầu bằng phương pháp phun phủ laser cladding toàn bộ các lỗ gôi bi.

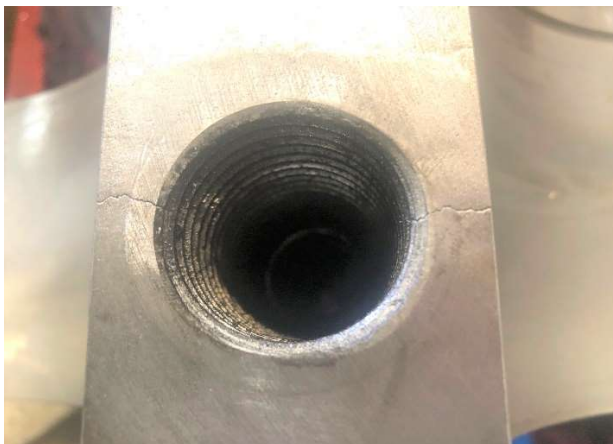
+ Thân vỏ hộp giảm tốc xuất hiện vết nứt tại vị trí ren M36 giữa trục II-III, khe hở giữa 2 nắp hộp giảm tốc 0.14 mm: Do vỏ hộp giảm tốc tại vị trí ren M36 giữa trục II-III mỏng, chiều sâu ren ngắn (đo thực tế chiều dài ren 50m) không đảm bảo chịu lực và rung động trong quá trình làm việc.

+ Đối với vị trí ren M36 giữa trục II-III (2 lỗ ren 2 bên) cần phải xử lý triệt để từ thiết kế như tăng độ dài ren, thay thế bulong M36 với chiều dài ren phù hợp, gia cố mặt bích liên kết giữa nắp trên và nắp dưới với chốt định vị D14.

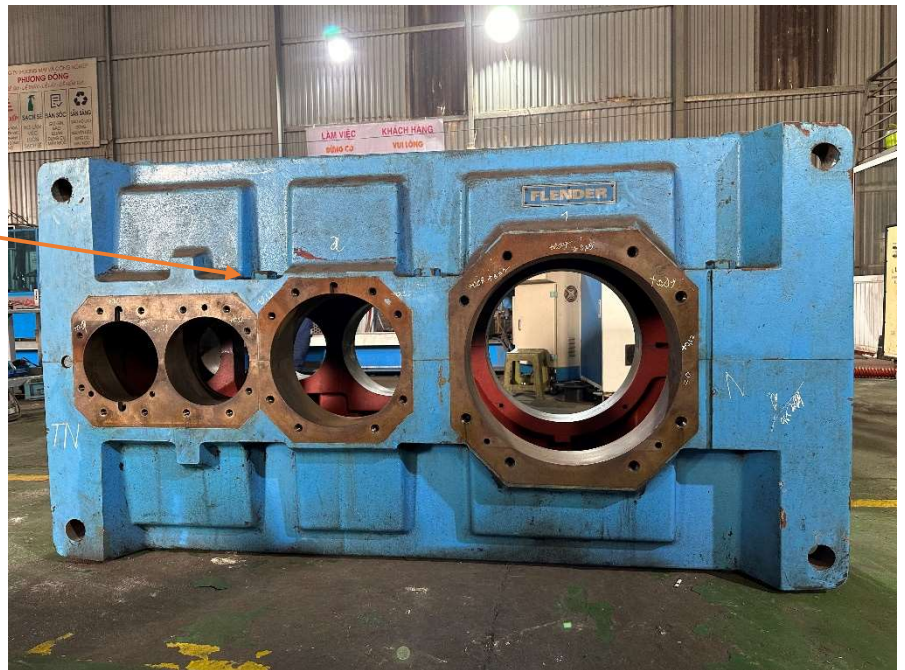
Bulong M36
Cần thay thế
với chiều dài
ren phù hợp

Bích chặn phớt cần được thay thế với độ dày 40mm và chốt định vị D14mm

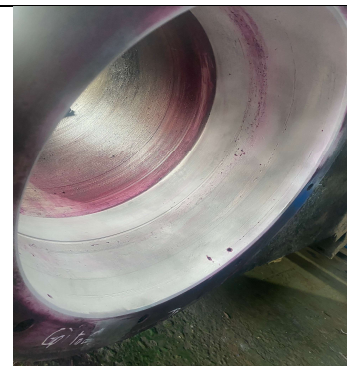
Kiểm tra PT bề mặt xem có bị nứt rỗ không
Xung quanh khu vực cần phục hồi cần phải dùng chất tẩy rửa sạch, loại bỏ hoàn toàn các chất bẩn, gỉ sắt, mảnh vỡ của bề mặt, và những phần khuyết tật

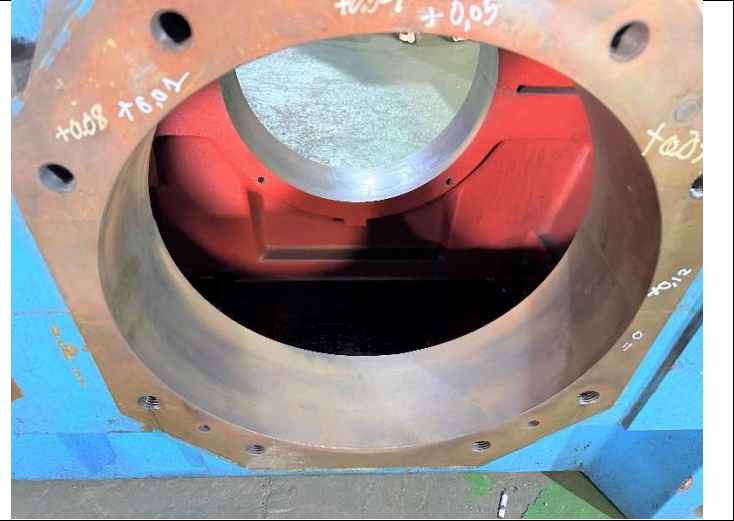
Tất cả các gờ bi cần được tiện (hoặc doa) để loại bỏ lớp bề mặt đã biến cứng, nhiễm dầu cũng như đảm bảo độ dày lớp phủ đồng đều. **Chiều dày lớp bóc dự kiến khoảng 1mm đường kính.**

Vị trí ren M36 bị nứt cần phải mài rạch hết chiều sâu vết nứt và hàn lại bằng que hàn gang ngụy gốc Niken
([Philcast Ni](#))

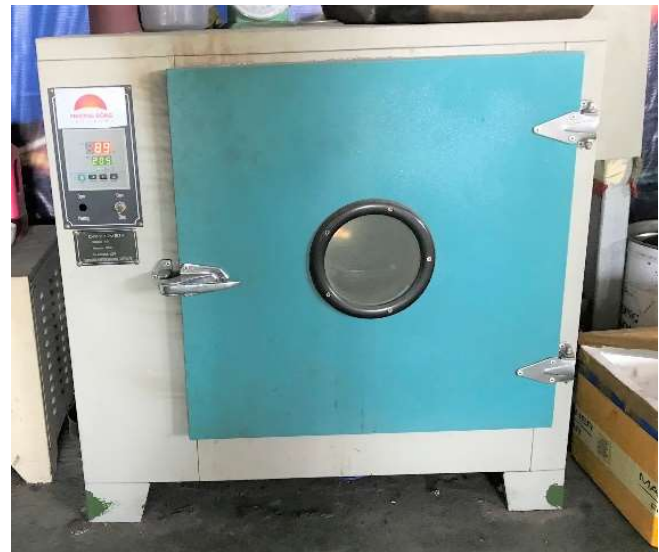
- + Chuẩn bị bột phun laser phù hợp với hộp số và chịu mài mòn
- + Bột phun laser trước khi sử dụng sẽ được sấy trong tủ chuyên dụng ở 250 độ C trong vòng 1h
- + Vị trí gờ bi trước khi laser cladding sẽ được gia nhiệt sơ bộ khoảng 150 độ C để tránh biến dạng và liên kết tốt hơn trong quá trình laser cladding.

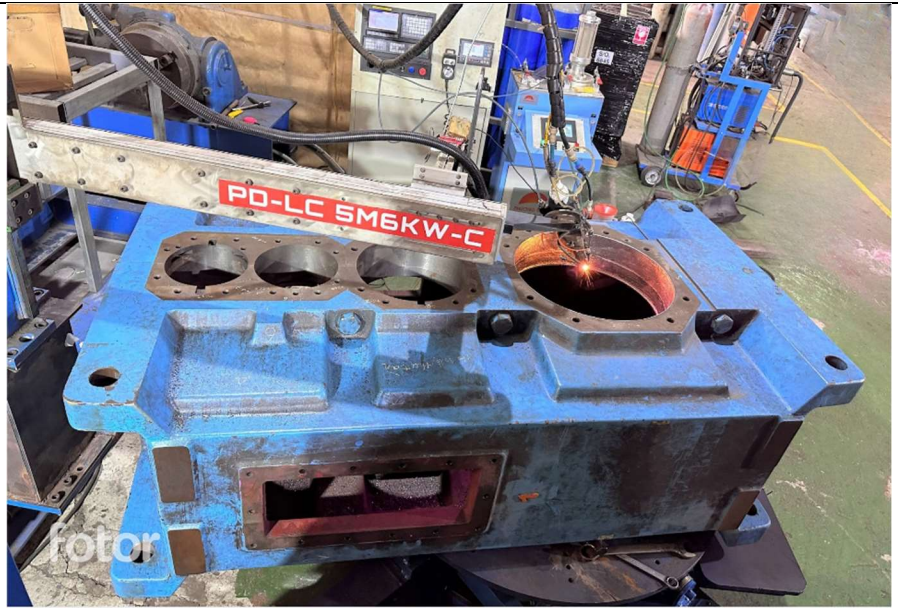
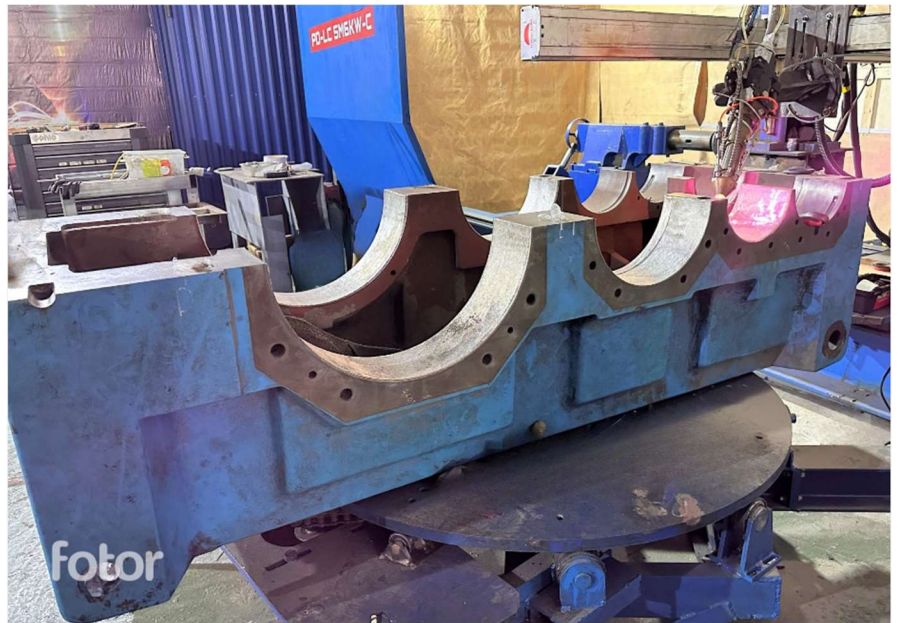
4. -Tiến hành laser cladding tất cả các gối bi với chiều dày lớp đắp phù hợp và có lượng dư gia công

- Trong quá trình laser cladding kiểm soát chiều dày lớp đắp bằng việc tăng chỉnh lượng cấp bột kim loại , công suất laser cũng như tốc độ di chuyển của mỏ laser.

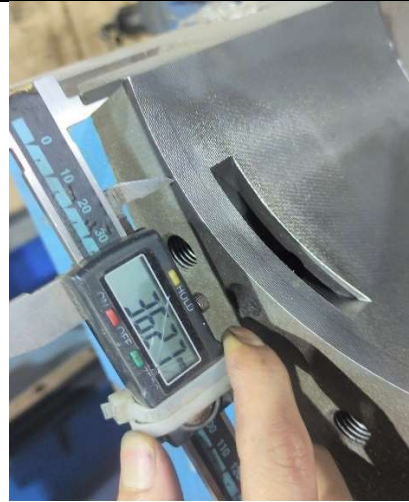
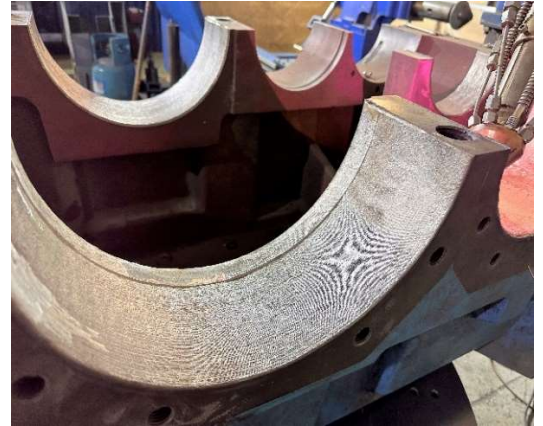
+ Kiểm tra đường kính lỗ gô bi đã đạt kích thước yêu cầu.

+ Kiểm tra bề mặt lớp phun laser xem có bị nứt rỗ

Nếu không đạt phải mài bỏ và tiến hành lại quá trình phun laser

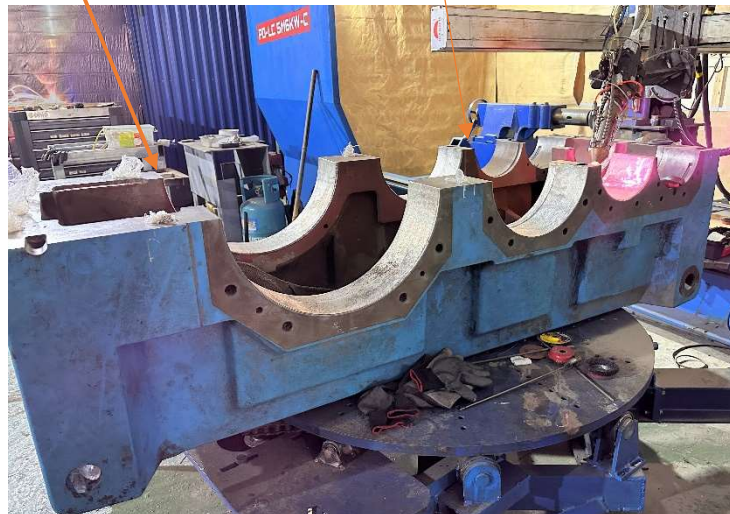
Phay phẳng mặt lắp ghép vỏ hộp giảm tốc trên và vỏ hgt dưới

Vị trí M36 cần taro chiều dài ren làm việc >80mm

+ Taro ren M36 (2 lỗ) tại vị trí trục số II-III sao cho chiều dài ren làm việc >80mm.

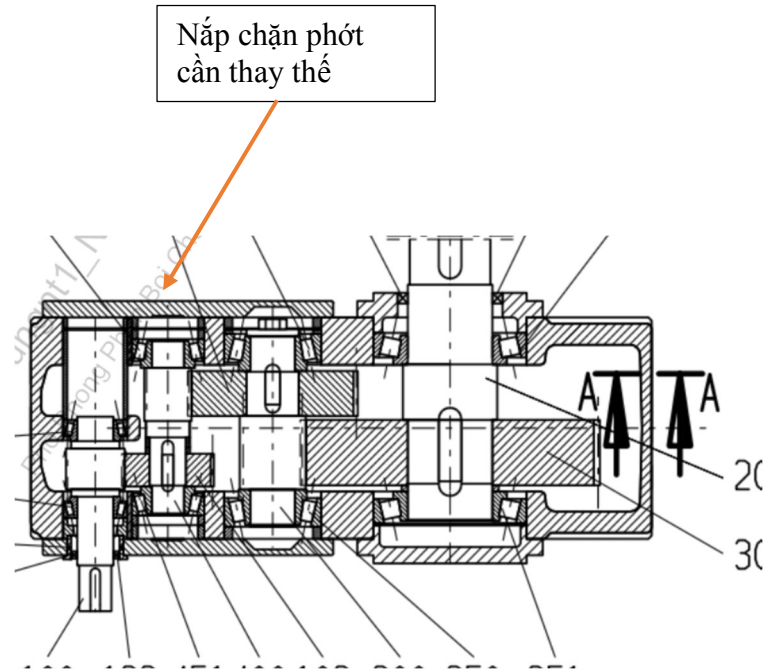
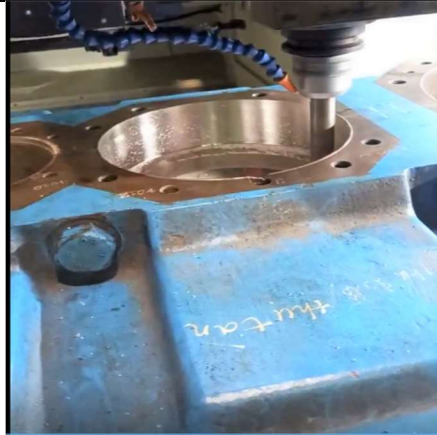
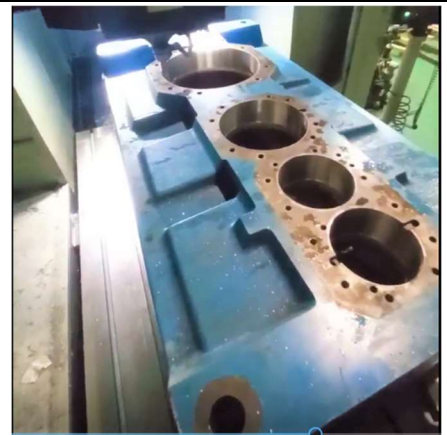
+ Chế tạo mới (01) nắp chặn phốt dày 40mm, doa lỗ chốt định vị D14 trên nắp gối .

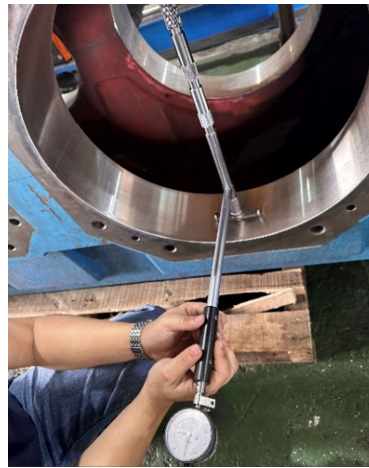
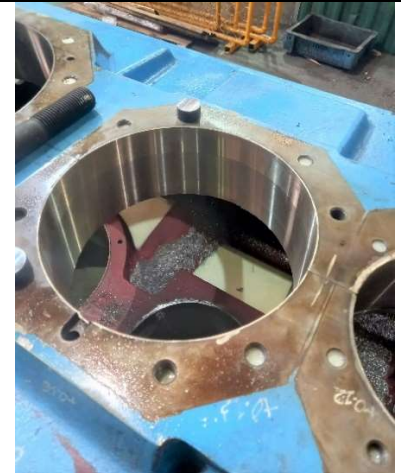
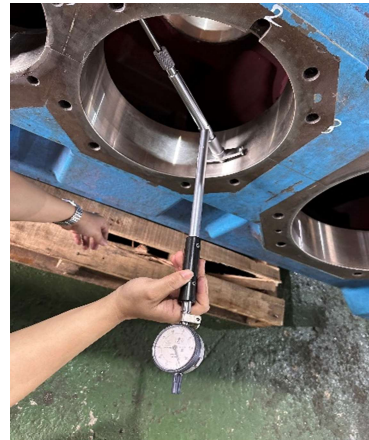
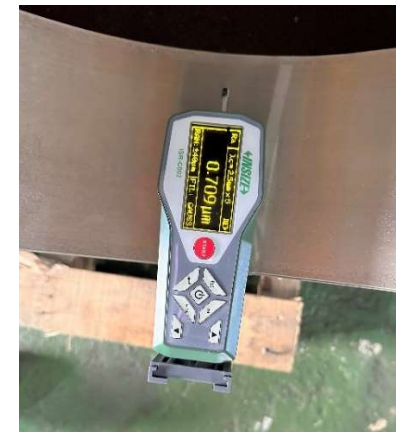
+ Dung sai, độ đồng tâm, độ vuông góc các lỗ gối bi theo bản vẽ.

+ Kiểm tra độ phẳng bề mặt và khe hở sau khi xiết bulong giữa nắp trên và dưới.

+ Kiểm tra độ bền lỗ ren M36 bằng cờ lê lực (Lực siết của bulong M36 cấp bền 10.9 là 3435Nm)
